# ٢٠٢١ تقرير السلامة السنوي

مكتب تحقيقات الطيران  
المملكة العربية السعودية

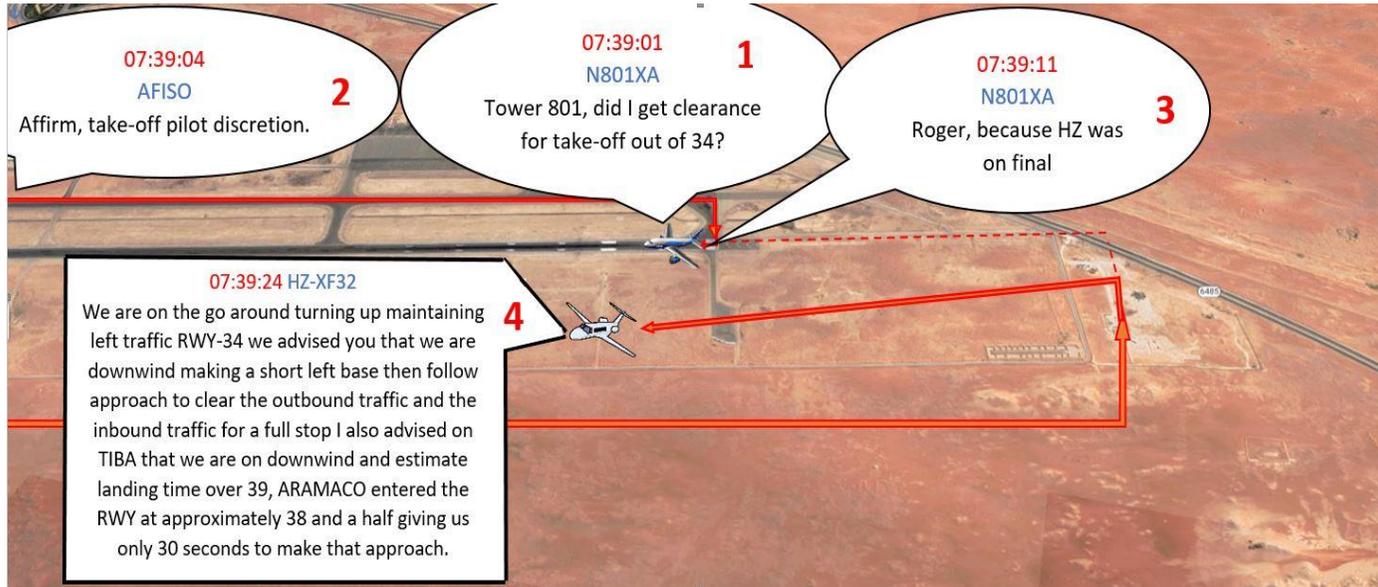
بتاريخ العشرين من شهر يونيو من عام ٢٠٢٠م، وقع دخول غير مصرح ("Runway Incursion "RI") على مدرج مطار الأحساء (OEAH)، وذلك من قبل طائرة تابعة لشركة أرامكو السعودية أثناء هبوط طائرة أخرى تابعة لشركة (OxfordSaudia) كانت في رحلة تدريبية على وشك الهبوط على المدرج نفسه، الأمر الذي اضطرها للالتفاف حول المطار (Go-Around). يعتبر مطار الأحساء غير خاضع للرقابة، بحيث يتم استخدام وحدة معلومات رحلات المطار ("AFIS") على تردد منفصل، بحيث تكون مسؤولية هذه الوحدة - بشكل أساسي - توفير المعلومات المفيدة للتسيير الفعال الآمن لعمليات بث معلومات حركة المطارات. يقع التحكم في حركة مرور الطائرات وإصدار التصاريح خارج نطاق مسؤوليات هذه الوحدة.

هذه الواقعة جزء من سلسلة من الوقائع المماثلة التي حدثت في مطار الأحساء حيث تم تحديد كثافة حركة مرور الطائرات الإجمالية والتعقيد والارتباك حول مسؤولية فصل حركة المرور كعوامل أمان. صدرت عدة توصيات لكن المشكلة ما زالت قائمة. علاوة على ذلك، فإن الزيادة في أعداد حركة الطيران التدريبية تتطلب وتستلزم المزيد من التخفيف.

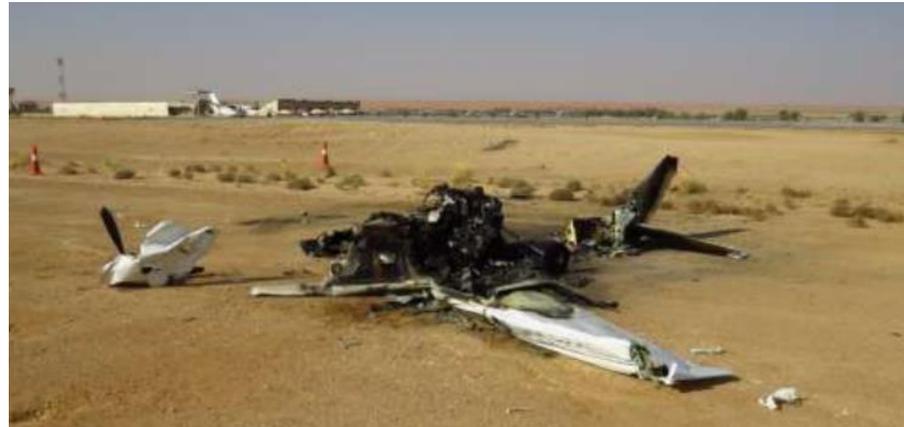
## تعطل قطع الطائرات (محركات) و فقدان السيطرة في الجو

بتاريخ الثاني والعشرين من شهر سبتمبر، أجرت طائرة من طراز سيسنا (S172)، رقم التسجيل (N9056K)، رحلة تجريبية في مطار الثمامة (OETH) بالقرب من مدينة الرياض بالمملكة العربية السعودية.

أقلعت الطائرة من المدرج رقم (٣٥) بسرعة تبلغ حوالي ٥٢ عقدة، وقام قائد الطائرة بإرسال رسالة عبر اللاسلكي مفادها أن "الطائرة في الجو". استمرت الطائرة في الصعود لمدة (١٤) ثانية تقريبًا، مقترية من ارتفاع قدره (٢١٠٢.٩) قدمًا من الارتفاع المشار إليه (حوالي ١٢٢ قدمًا من فوق مستوى الأرض "AGL")، وأثناء الصعود، تذبذب مؤشر تدفق وقود المحرك (FFLOW)، وبعد حوالي (٢٢) ثانية وحوالي (٢٠٠) قدم فوق مستوى الأرض، التفتت الطائرة بزاوية قدرها (١٢) درجة إلى جهة اليسار مع سرعة قدرها (٦٥) عقدة على جهاز السرعة الجوية وزاد الالتفاف إلى (٤١) درجة، وواصلت الطائرة النزول متجهة إلى الأرض بسرعة قدرها حوالي (٤١) عقدة على جهاز السرعة الجوية باتجاه الدرجة (٢٠٤).

اصطدمت الطائرة بالأرض على بعد (٦٥) مترا غرب خط الوسط للمدرج رقم (RWY-35)، وعلى اتجاه (١١٥) درجة، تبع ذلك حريق ما بعد الاصطدام الذي استهلك الطائرة كليًا. هرعت خدمات الإطفاء والإنقاذ بالمطار إلى موقع الحادث وأخمدت الحريق، وقد أصيب قاعد الطائرة بجروح قاتلة.

كان فقدان السيطرة والتأثير اللاحق ناتجًا عن فقد جزئي لطاقة المحرك متبوعًا بمدخلات تحكم غير صحيحة/زائدة من قبل قائد الطائرة، إضافة إلى الالتفاف الزائد إلى جهة اليسار بسرعة جوية منخفضة، الأمر الذي أدى إلى دخول الطائرة في وضع لا يمكن معه التحكم بها ولم يكن من الممكن استرداد طيرانها. تم تحديد العوامل المساهمة الأخرى؛ مثل عدم كفاية الإعداد الأولي وعدم وجود وثائق الصيانة والتحكم في أنشطة الطائرات.

نتيجة للتحقيق، نفذت شركة الودعان للطيران إجراءات السلامة لضمان التوثيق والتحكم في صيانة الطائرات القياسية والتأكيد على الالتزام بهذه الممارسات. علاوة على ذلك، أصدر مكتب تحقيقات الطيران توصية تتعلق بالسلامة لشركة الودعان للطيران لتعميم الدروس المستفادة من الحادث في إطار دور تعزيز السلامة.

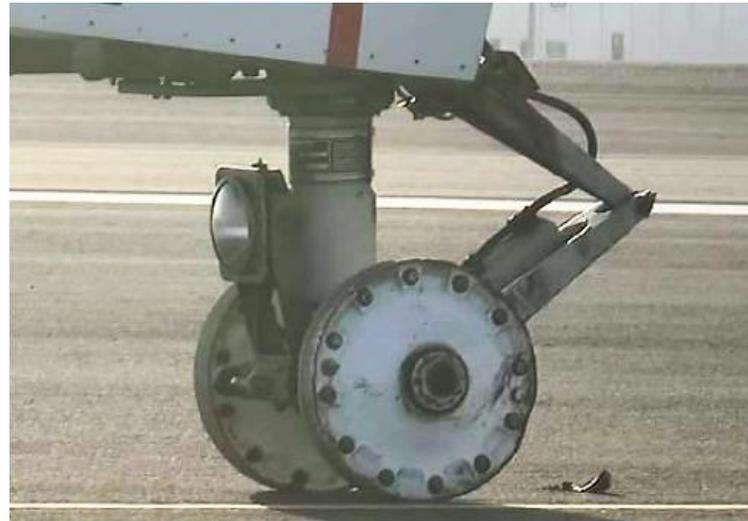
كانت طائرة من طراز بوينج (B737-800)، رقم التسجيل (SU-GEE)، تابعة لشركة مصر للطيران، تقوم برحلة ركاب رقم (MSR2677) مجدولة بين مطار القاهرة الدولي (HECA) ومطار الأمير محمد بن عبد العزيز الدولي بالمدينة المنورة (OEMA). أظهرت قراءات مؤشر السرعة العمودية زيادة متقلبة في معدل النزول متجاوزة الحد المسموح به، الأمر الذي أدى إلى هبوط الطائرة بقوة على أرضية المدرج بقوة جاذبية بلغت (٢.٥).

أدت شدة الصدمة على أرضية المدرج إلى ارتداد الطائرة وارتفاعها إلى الهواء قاطعة مسافة قدرها (١٧٥.٥) مترا، وعندها تولى قائد الطائرة القيادة قائلا "سأتحكم أنا بالطائرة" وحاول تفادي مشكلات الهبوط، حيث طلب من مساعد الطيار مرارا وتكرارا أن يدع عصاة التحكم له كي يتولى هو قيادة الطائرة. اصطدمت الطائرة بالمدرج بعد (٢.٧) ثانية بقوة جاذبية قدرها (١.٥)، الأمر الذي جعلها ترتد وترتفع مرة أخرى إلى الهواء لتصطدم مرة ثالثة بأرضية المدرج بقوة جاذبية قدرها (٢.٤)، حيث سجلت مقاييس التسارع أعلى وأصعب تأثير بقوة جاذبية قدرها (٣.١) عند الاصطدام الرابع.

كان الاصطدام الخامس موزعا على معدات الهبوط الرئيسية والأمامية حسب ما أظهرت قراءات وزن الطائرة على إطارات معدات الهبوط المأخوذة من مسجل بيانات الرحلة، وكان هنالك تباين في تحميل وزن الطائرة على الأرض، واحتمالا كبيرا لاحتكاك المحرك الأيسر بأرضية المدرج، الأمر الذي تسبب بإزالة سطح الأرضية، وفي الوقت نفسه انفجار الإطار الأيسر الأمامي وتفكك معدات الهبوط فيه.

وعند الاصطدام السادس والأخير، انفجر الإطار الأمامي الآخر (الأيمن) وتدرجت الطائرة على المدرج بقوة على حافة موضع تثبيت الإطار في معدات الهبوط الأمامية (ظهر ذلك جليا من خلال العلامات على أرضية المدرج). توقفت الطائرة بشكل كامل عند المخرج رقم (J2) مع بروز ذيلها على المدرج رقم (RWY-17) مما تسبب في سد المدرج جزئياً. أصبحت الطائرة معطلة بإطارات أمامية محطمة ومحرك أيسر مكشوط والعديد من الخدوش على كل من المحرك الأيمن ومقدمة وسط الجناح. بعد ذلك يأمر قائد الطائرة طاقم الرحلة من الملاحين بأن يكونوا في حالة تأهب للتعليمات المحتملة.

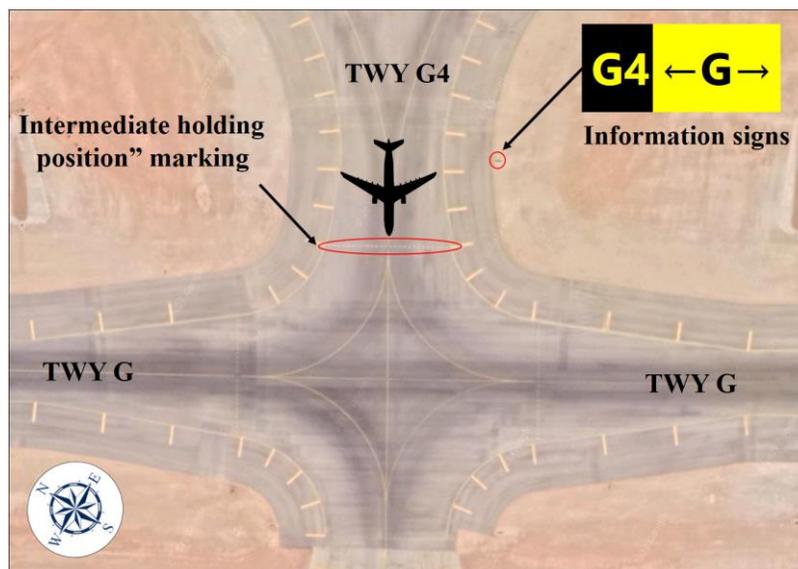
## أخطاء الملاحة الأرضية بمطار الملك خالد الدولي بالرياض

تركز هذه الدراسة على "أخطاء الملاحة الأرضية" في مطار الملك خالد الدولي في الرياض للمدة من شهر يناير من عام ٢٠١٩م إلى شهر مارس من عام ٢٠٢١م. هذا النوع من الوقائع يعتبر فئة فرعية من فئة "أخطاء الملاحة". تُعرّف "أخطاء الملاحة" بأنها الوقائع التي تنطوي على ملاحة غير صحيحة للطائرة على الأرض أو في الجو.

خلال هذه المدة، حدثت (٦٨) واقعة أخطاء ملاحة أرضية في مطار الملك خالد الدولي. لم تؤثر أي من هذه الوقائع بشكل مباشر على السلامة. ومع ذلك، فقد تسببت بزيادة عبء العمل على طاقم القيادة ومراقبي البرج وموظفي المطار، مما قد يؤثر على سلامة العمليات. لتحديد المخاطر المحتملة التي تؤدي إلى هذه الوقائع، أجرى فريق المكتب زيارة ميدانية إلى مطار الملك خالد الدولي، وراجع تقارير التحقيق الداخلية لكافة الجهات المعنية، وقام بمراجعة إشعارات الطيارين والاستماع إلى تسجيلات البرج، وراجع سجل تطبيق "قوغل إيرث" ذي الصلة.

أصدر المكتب خمس توصيات للسلامة لمعالجة المخاطر المحددة داخل البنية التحتية للمطار والتشغيل التي أدت إلى "أخطاء الملاحة الأرضية".
